## 28. 劣化したアスベスト含有成形板からのアスベスト飛散による潜在的健康リスク

○花田 拓也 (大阪市立環境科学研究センター)

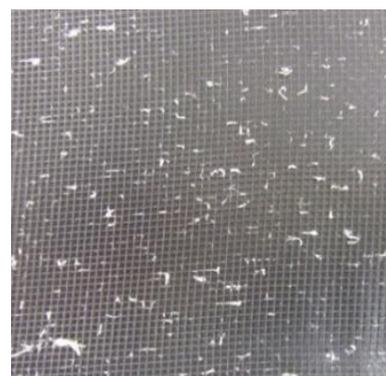
そうした中で先般、当研究センターに白色の埃が大量に付着した網戸が試料として持ち込まれた。（写真1）これらの埃について分析を行った結果、ほとんど全てがアスベスト（クリソタイル）であることが判明した。当該網戸が設置されていた現場を確認すると、網戸に隣接した位置に劣化した屋根（成形板）が存在することが判明した。また、窓枠のレール部や窓ガラスにもアスベストが確認され、その周辺の建物においても同様の汚染が発生していたことから、劣化した成形板から降雨によってアスベストが周囲に飛散している疑いが生じた。（図1、2）

写真1 網戸に付着したアスベスト

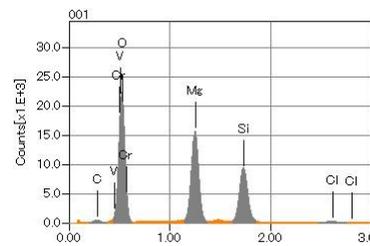
図4 EDX スペクトル

各地点で採取した飛沫を実体顕微鏡で観察したところ、いずれの建物についても多くの粒子がメッシュに付着していた。（写真3）代表的な繊維状粒子を SEM で観察し、アスベスト（クリソタイル）であることを確認した。（写真4、5、図4）アスベスト繊維単独で飛散しているものや、他の固形物と絡まっているものもあった。

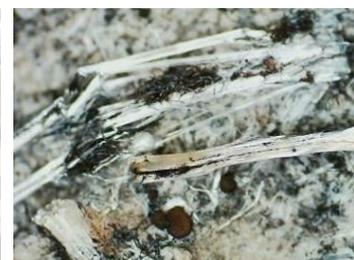
当センターで保管している劣化度の異なる成形板 A、B に対し、じょうろを用いて降雨を再現し、アスベストの飛散の様子を調査した。A（劣化小）については表面がなめらかで目立つ劣化は見られない。（写真8、9）一方、B（劣化大）の表面には凹凸が多く、アスベストの繊維が露出しており、劣化が進んでいる。（写真10、11）

写真8 成形板 A（劣化小） 写真9 成形板 A（拡大画像） 写真10 成形板 B（劣化大） 写真11 成形板 B（拡大画像）

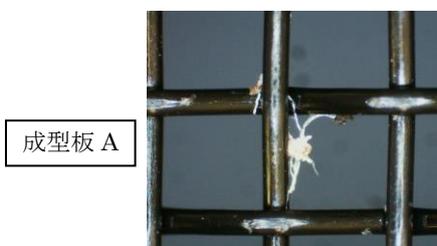
採取した飛沫粒子の数は成形板 A (劣化小) が 6、B (劣化大) が 11 であり、そのうち、アスベスト (クリソタイル) の数は A が 1、B が 4 であった。

写真 13 飛沫 (実体顕微鏡)

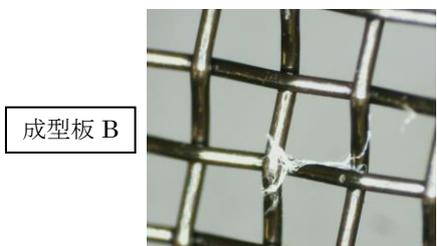
写真 15 飛沫 (実体顕微鏡)

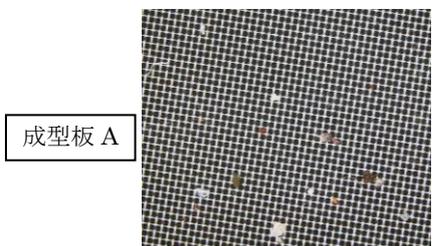
バスボックスで回収した水について、A (劣化小) は流出した粒子が少なく、アスベストも少なかったが、B (劣化大) からは多くの粒子が流出し、アスベストも多く確認できた。

写真 17 流出粒子 (実体顕微鏡)

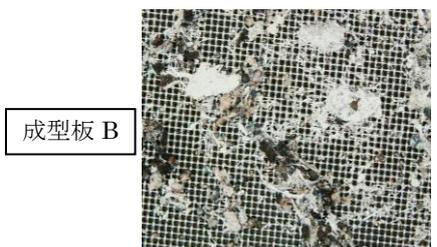
写真 19 流出粒子 (実体顕微鏡)
