## 28. 劣化したアスベスト含有成形板からのアスベスト飛散による潜在的健康リスク

○花田 拓也 (大阪市立環境科学研究センター)

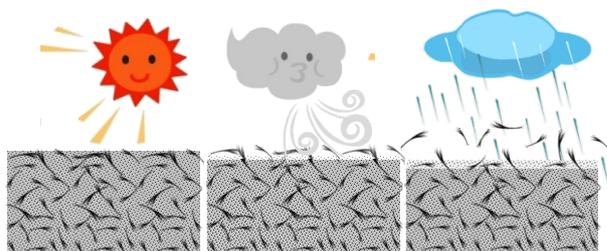
図1 成形板からのアスベストの飛散(イメージ)

そうした中で先般、当研究センターに白色の埃が大量に付着した網戸が試料として持ち込まれた。（写真1）これらの埃について分析を行った結果、ほとんど全てがアスベスト（クリソタイル）であることが判明した。当該網戸が設置されていた現場を確認すると、網戸に隣接した位置に劣化した屋根（成形板）が存在することが判明した。また、窓枠のレール部や窓ガラスにもアスベストが確認され、その周辺の建物においても同様の汚染が発生していたことから、劣化した成形板から降雨によってアスベストが周囲に飛散している疑いが生じた。（図1、2）

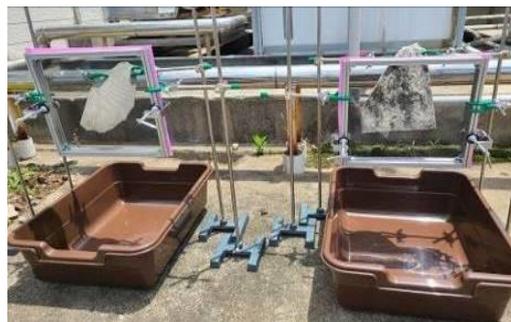
写真 12 飛沫採取器具設置写真

実験スタンドとクランプを用いて成形板を斜めに固定し、その正面に前述の器具を設置した。成形板の下にはバスボックスを設置し、成形板の上を流れた水を回収した。(写真 12) 容量 5L のじょうろを 2 m 程度の高さから成形板に向けて水をかけ、降雨を再現した。この作業を各成形板について 2 回繰り返した後に、メッシュを乾燥させ、実体顕微鏡で観察を行った。その後、特定の繊維状粒子について SEM による観察を行い、アスベストの有無を確認した。バスボックスで回収した水についてはろ過し、乾燥後に同じく実体顕微鏡、SEM で観察を行った。
